Sagsnavn: **GF Dyrekærgård - Vejsanering**  
Sag nr.: **20-0119**  
Emne: **Borekerner og vejopbygning**

Nr.: EKJ 01  
Dato: 2021-10-13  
Rev.: A

**Ifm. GF Dyrekærkårs vejsaneringsprojekt, blev der d. 12. oktober 2021 taget en opgravning i rabat og to borekerneprøver for at fastlægge vejopbygningen i primærvejen og sidevejene.**

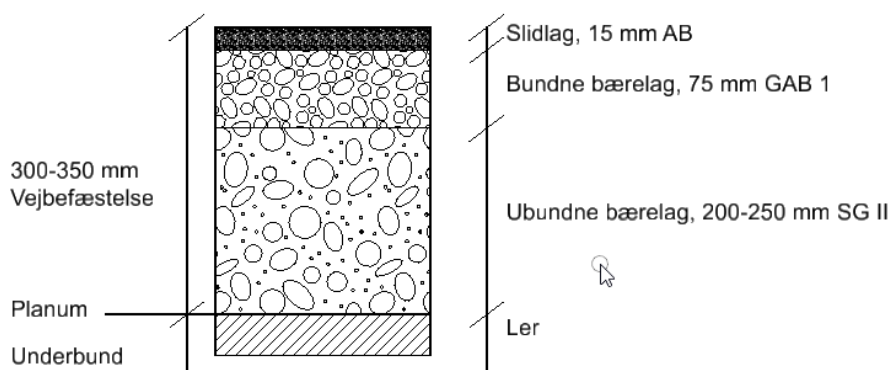
Figur 1 - Rivedalens vejopbygning

Som det kan ses på figur 1, så har vi en samlet koblingshøjde på ca. 350 mm på primærvejen i Rivedalen. Dette er en meget lav koblingshøjde, især fordi vi har en underbund af ler. Vi har ikke en bundsikringslag under det ubundne bærelag. Bundsikringslaget ligger normalt mellem underbunden og bærelaget, og bundsikringslagets funktion er at sikre mod opfrysning af underbunden og virke som dræn, som kan bortlede vand fra befæstelsen. BL er også med til at øge befæstelsens bæreevne. En manglende bundsikringslag samt et højtliggende lerlag uden at vej-kassen er veldrænet, kan være årsagen til, at vejen har disse krakeleringer og revner.

Den samlede tykkelse af vebefæstelsen (koblingshøjden) fastlægges normalt ud fra hensynet til frosthævningsrisiko i kombination med trafikklassen. I vejreglernes håndbog "Dimensionering af befæstelser og forstærkningsbelægnings" er der en tabel der viser, hvad den mindste koblingshøjde skal være ud fra trafikklassen på vejene samt hvilken underbund der er i vejene. Vi antager, at trafikklassen i vejene er T2, i det at der formentlig kører 1-65 lastbiler pr. døgn i begge retninger tilsammen. Da der er ler i underbunden, skal vi have en koblingshøjde på mindst 500 mm. Koblingshøjden på primærvejen er i dag væsentlig lavere end anbefalet. Dette medfører en mindre bæreevne, hvilket også kan være årsagen til, at vejen har og vil få mange revner og krakeleringer. Vejen er ligeledes ikke drænet, og da leret er så højt liggende, fungerer vej-kassen som en form for badekar, og der vil derfor opstå isninger og frost i vej-kassen, som gør at vejen revner.

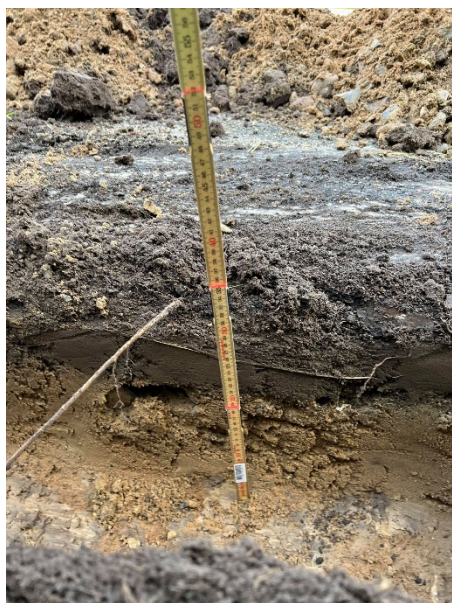
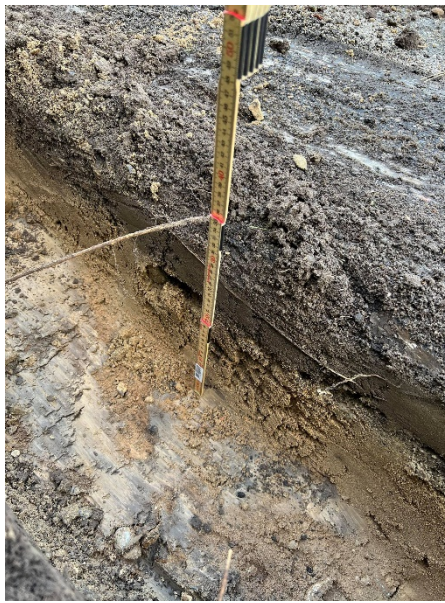
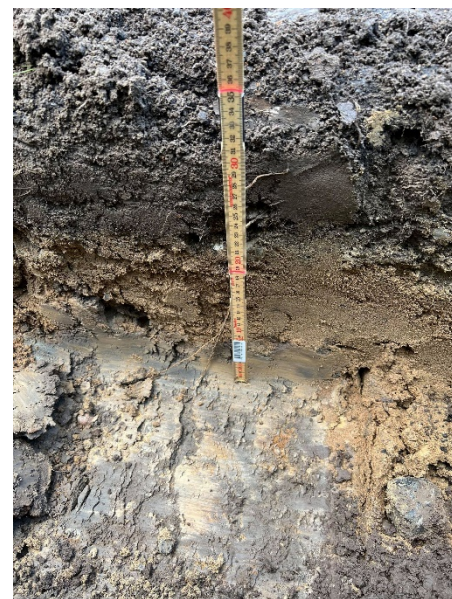
Opgravning i rabat - Rivedalen

Der blev gravet ca. 30-35 cm ned, til vi stødte på underbunden. Der er ler i underbunden.

Der blev på boreprøven registreret, at der er ca. 15 mm slidlag på toppen, formentlig noget asfaltbeton. Under slidlaget har vi så det bundne bærelag, ca. 70 – 75 mm GAB 1. Under det bundne bærelag, har vi det ubundne bærelag, ca. 200 – 250 mm SG II. Under stabilgruset, kommer lerlaget, altså planum. Dette giver en samlet koblingshøjde på ca. 300 – 340 mm.

ca. 350 mm ned til planum, hvor underbunden er ler. Der er ca. 200-250 mm stabilgrus ovenpå lerlaget, ca. 75 mm GAB og 15 mm AB.

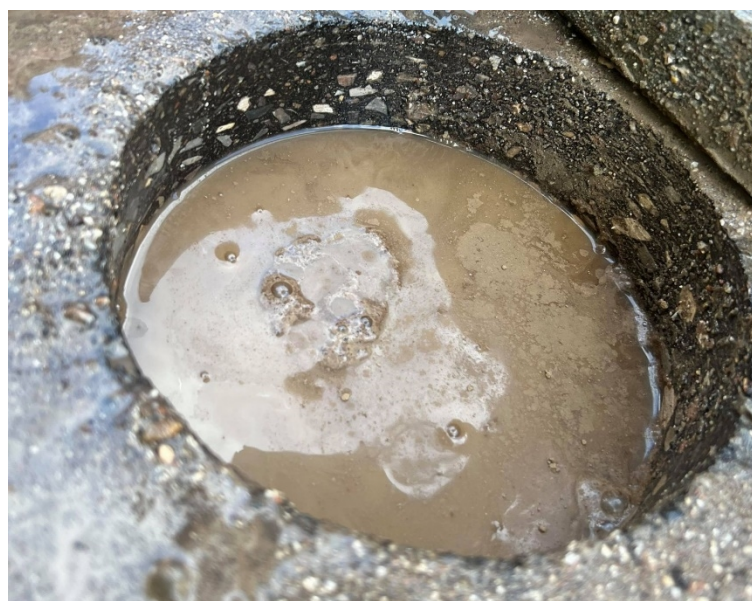
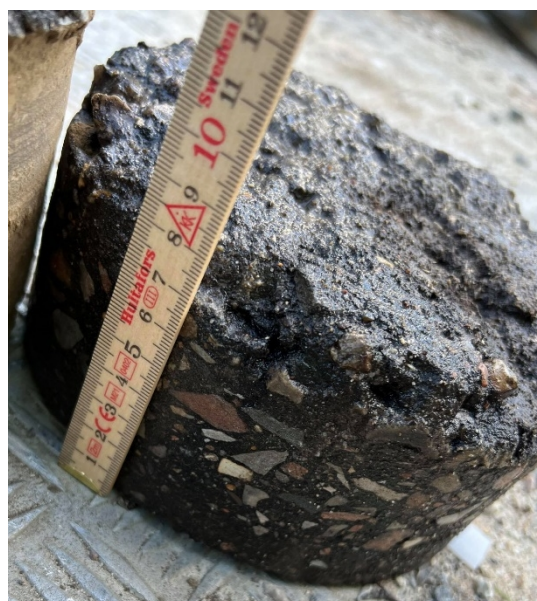
Borekerneprøve i sidevejen – Krondyrvej.

Der blev taget en boreprøve ca. 9 cm ned i asfalletaget. Ud fra prøven vurderes det, at der er ca. 25 mm slidlag, formentlig noget asfaltbeton og ca. 50 mm GAB 1. Dette giver en samlet asfaltlag på ca. 7,5 cm i sidevejen.

Ca. 25 mm AB og 50 mm GAB. Samlet asfaltopbygning på ca. 75 mm.

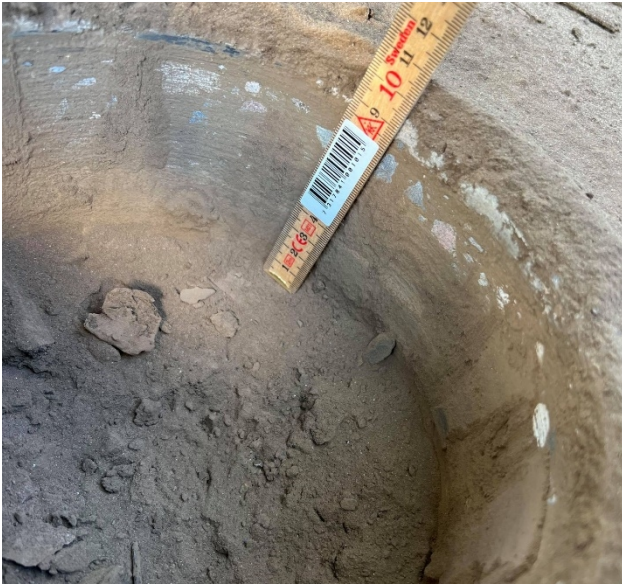
Der blev taget en boreprøve ca. 10 cm ned i asfalletaget. Ud fra prøven vurderes det, at der er ca. 15 mm slidlag, formentlig noget asfaltbeton og ca. 75 mm GAB 1. Dette giver en samlet asfaltlag på ca. 9 cm i primærvejen.

Borekerneprøve i primærvejen – Rivedalen.  
Ca. 15 mm AB og 75 mm GAB. Samlet asfaltopbygning på ca. 90 mm.
